# 写真解析3Dモデルの精度検証と橋梁等の構造物管理への応用

オカベメンテ代表・NPO グリーンアース理事  
岡 部 成 行  
Naruyuki Okabe

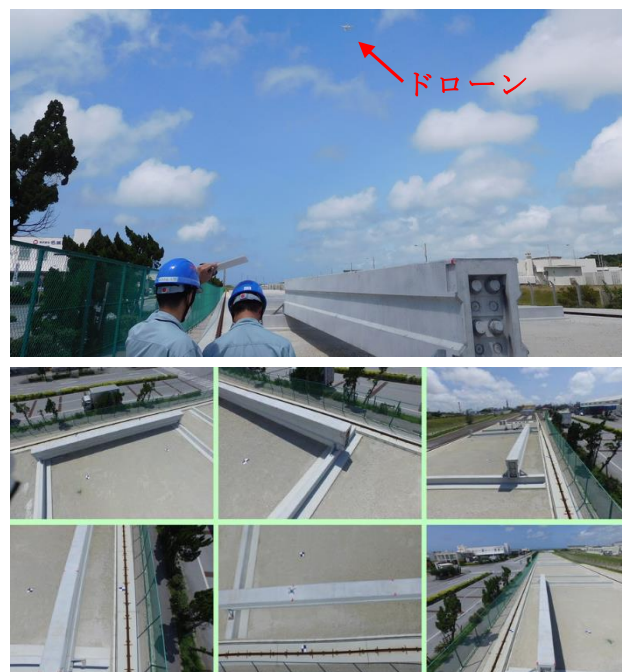
試験桁の上空からドローン（Phantom3）にて空撮した写真（87枚）を画像解析ソフト（PhotoScan）に取り込み、各ポイントの測量座標値を入力して精度検証を行った。

図-2 ドローン空撮状況と空撮写真(抜粋)

測量座標値（3次元）とPhotoScanでの画像解析による推測値（3次元）の誤差は以下のとおり **3.6mm（平均）**であった。

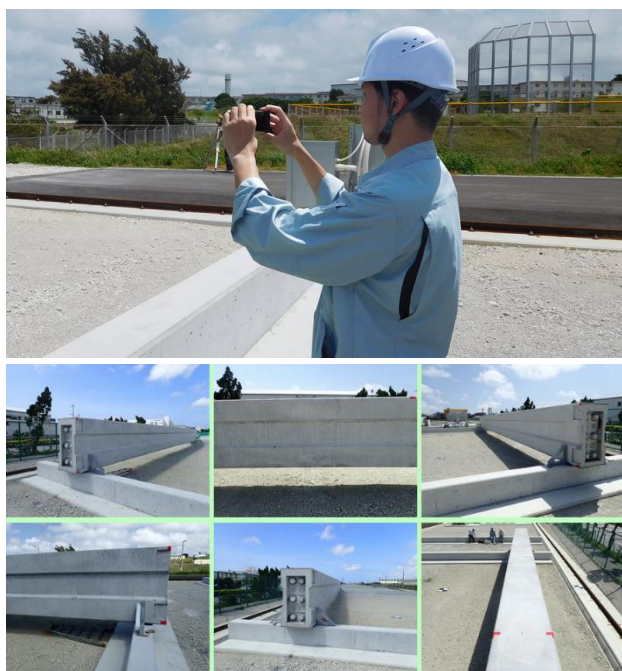
次に、試験桁をさまざまな方向からデジタルカメラ（TG-3）にて地上撮影した写真（77 枚）を PhotoScan に取り込み、4. と同様に各ポイント座標の精度を検証した。

図-3 地上デジカメ撮影状況と撮影写真(抜粋)

ここでの測量座標値と画像解析による推測値誤差は以下のとおり 5.4mm（平均）であった。

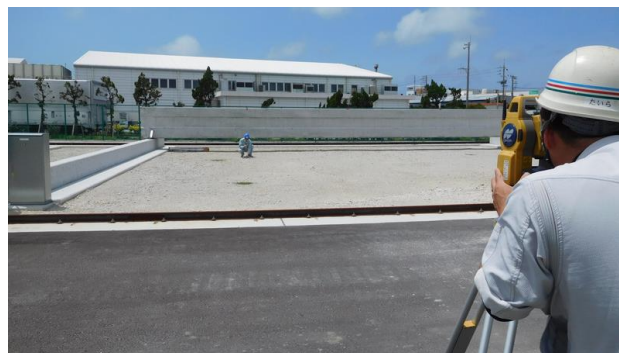
ドローン空撮写真と地上デジカメ写真を合せて PhotoScan に取り込み（計 164 枚）、同様に各ポイントの精度を検証した。

図-4 各ポイントの測量状況

測量座標値と画像解析による推測値誤差は以下のとおり 4.0mm（平均）であり、2種類の異なるカメラでも精度を保てることが確認された。

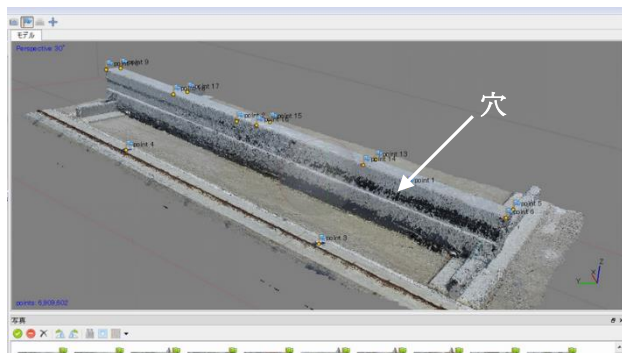
図-5 ドローン空撮写真からの3Dモデル

カメラの再配置後に生成した 3D モデルについては、ドローン空撮では低い位置での撮影が困難であったため、桁側面に穴が開いた状態となり、地上デジカメ撮影では上方からの撮影写真が少なかったために、桁上面に穴が開いた状態であった。一方、ドローン空撮とデジカメ写真を合わせた作業では、3D モデルに穴が開くことはなく、3D デザインソフト：SketchUp での 3D トレース作業でも鮮明なモデルが完成した。

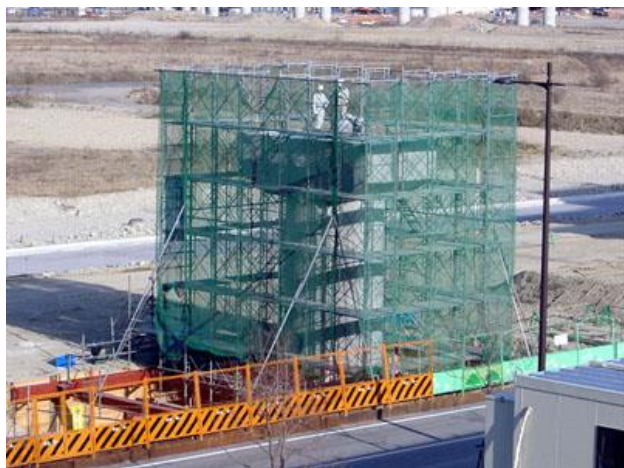
図-10 足場設置による橋脚の座標測量

例えば、これまでは足場設置によって、TS測量で対応してきた上部工施工前の下部工支承位置座標確認測量や、上部工工事での施工時や施工後のキャンバー（ソリ）管理、支承の変位調査等、幅広い分野での有効活用を目指していきたい。

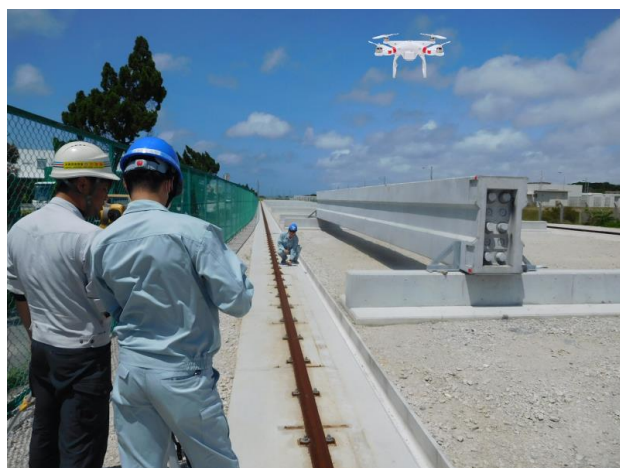
図-13 ドローン空撮によるキャンバー管理測量イメージ

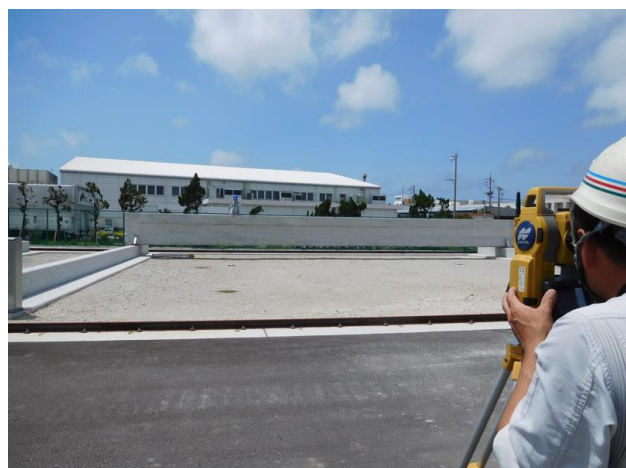
図-12 PC桁のキャンバー管理測量

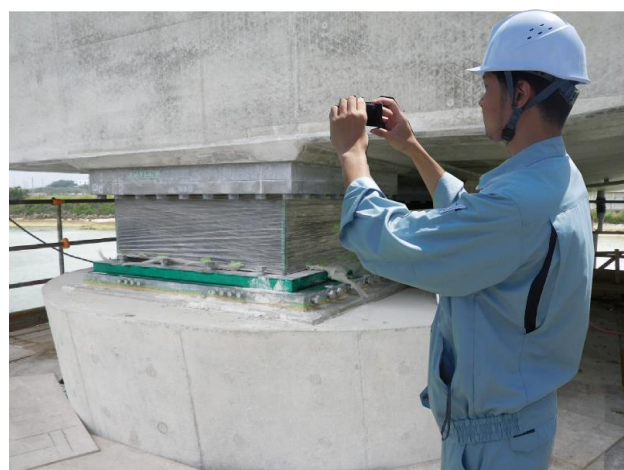
図-15 デジカメ撮影による支承変位調査イメージ
