# ドローン空撮による熊本震災調査-1 (阿蘇大橋崩落現場:熊本県南阿蘇村立野～黒川)

琉球大学島嶼防災研究センター(NPO法人グリーンアース)

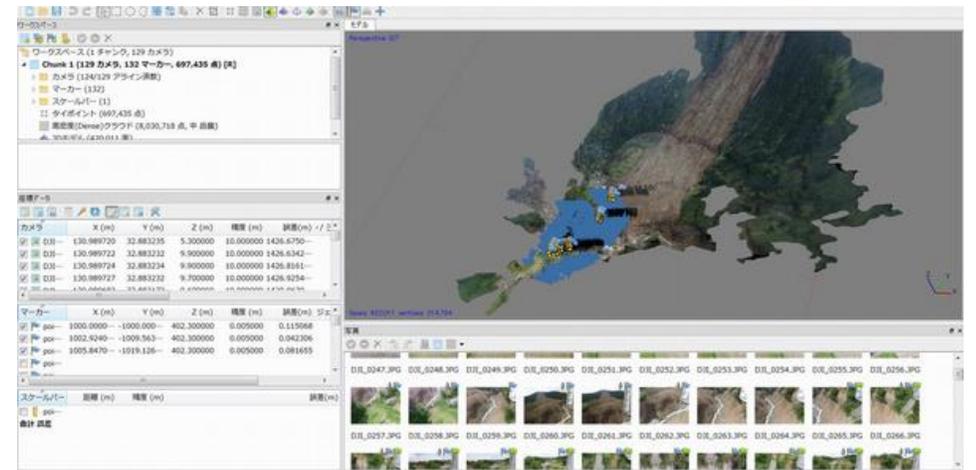
画像解析ソフト:PhotoScanに  
取り込んで3Dモデル化

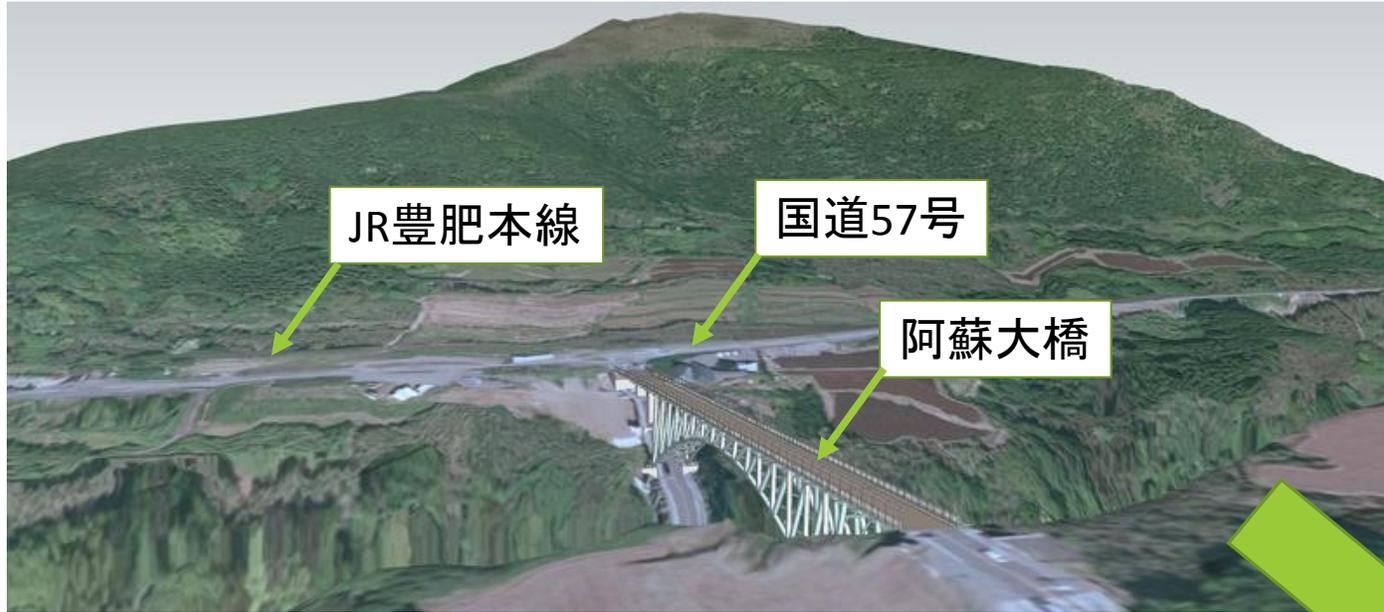
# 被災地3Dモデル(震災前後の比較)

**震災前**  
地形は国土地理院の数値標高モデル(5mメッシュ)より  
(3Dデザインソフト:SketchUp)

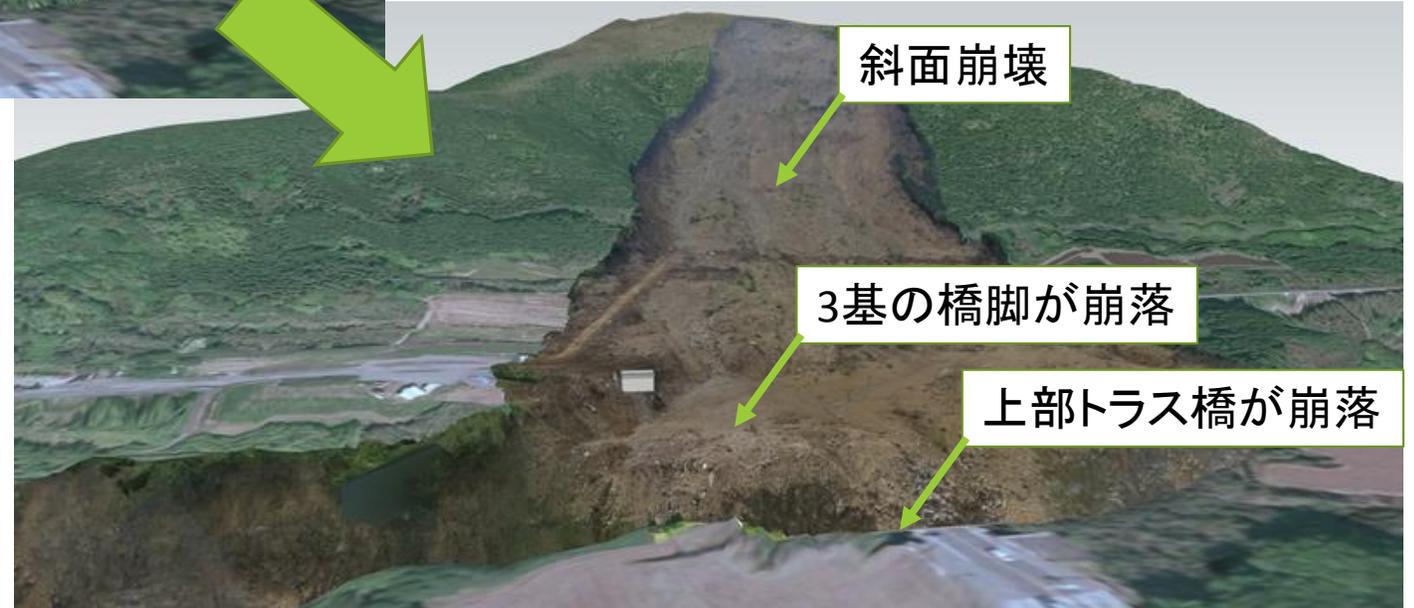
**震災後**  
地形はドローン空撮による  
3D画像解析モデルより

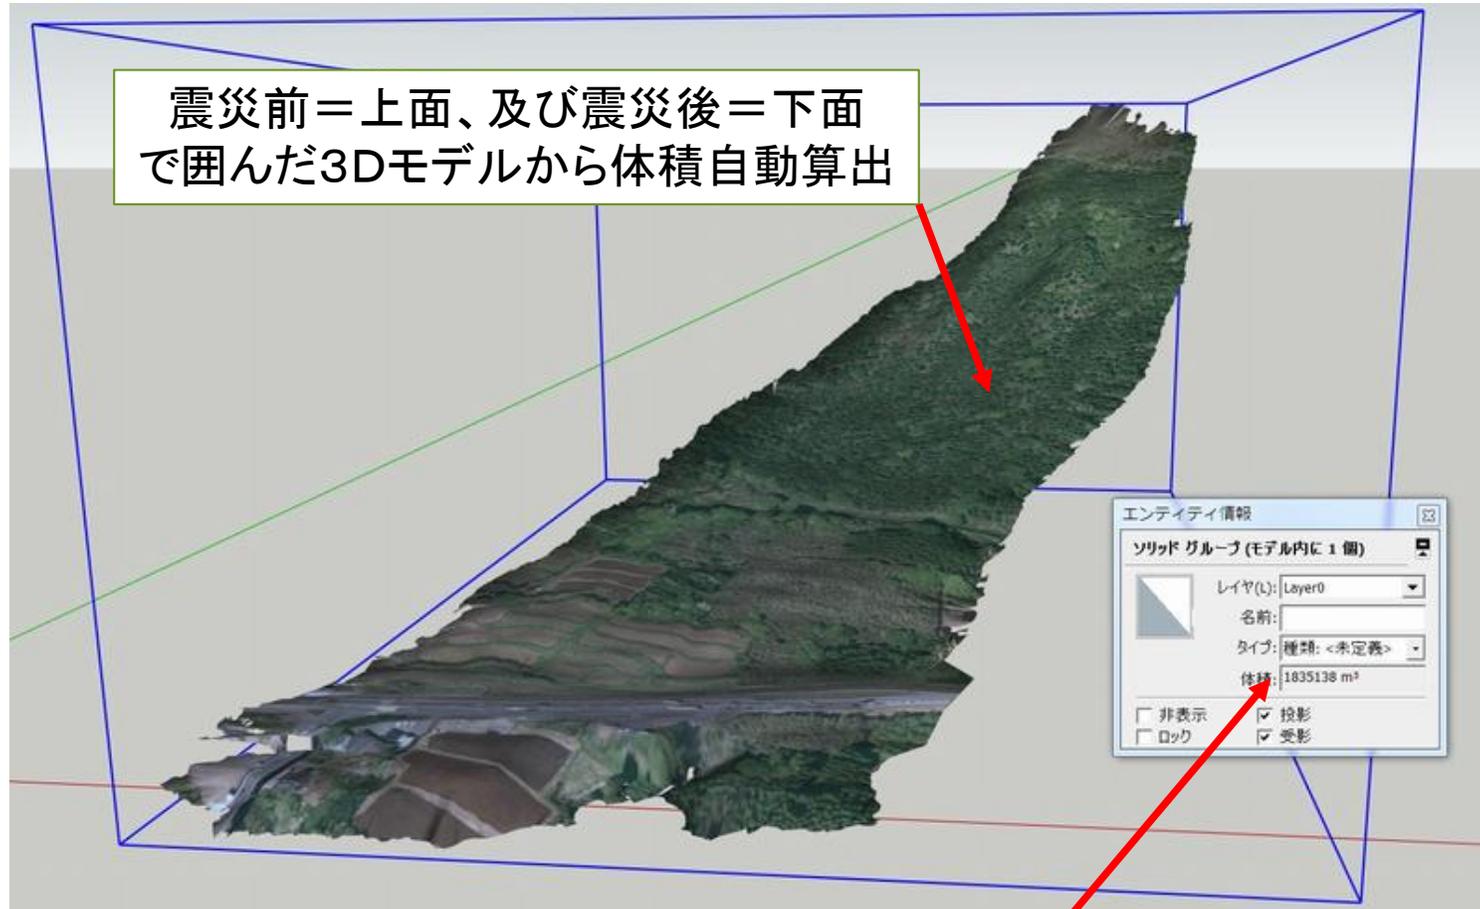
# 斜面崩壊土砂量の算出

震災前後の地盤面で囲まれた体積 =  $1,835,138 \text{ m}^3 \div 180 \text{ 万 m}^3$   
 $1,800,000 \div 150,000$  (崩壊面積) = 12m (平均崩土厚)

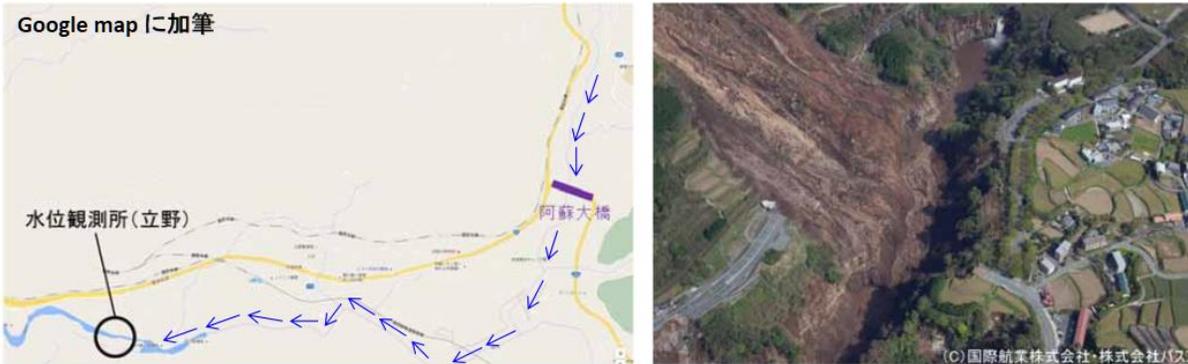
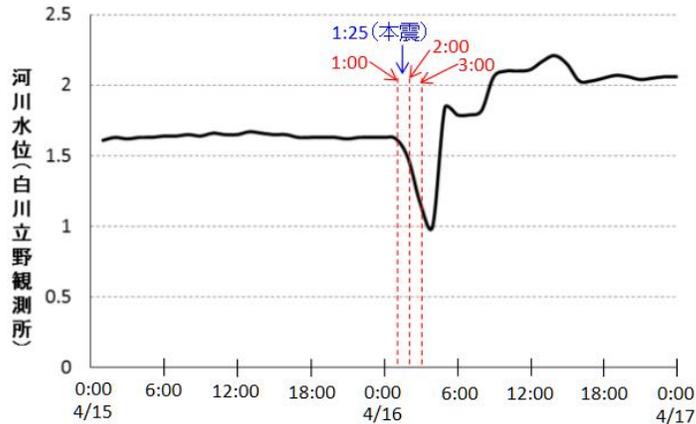
## 白川の河川水位変化

崩壊した土砂が白川に流れ込むことによってダムが形成され、一時的に水位が低下している。

1:25の本震に一致するように水位が低下しているため、崩壊が本震中または直後に発生したことがわかる。
